WYKORZYSTANIE KAMERY TERMOWIZYJNEJ PODCZAS GASZENIA POŻARU ZAKŁADU PRODUKCYJNEGO³

Exploitation of thermo-visual cameras during fire incidents in production centres

2.1. Pożar w fabryce w Czechowicach-Dziedzicach przy ul. Bestwińskiej, w dniu 4 kwietnia 2011 roku

2.2. Pożar zakładu przetwórstwa mięsnego przy ulicy Nad Potokiem w Bielsku-Białej 19 kwietnia 2011 roku

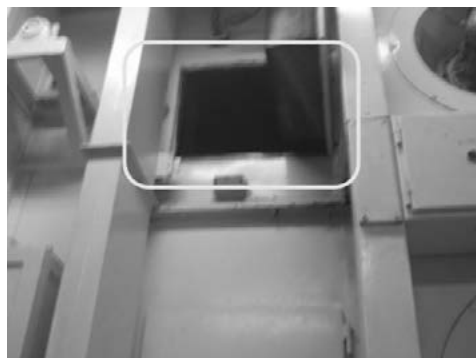
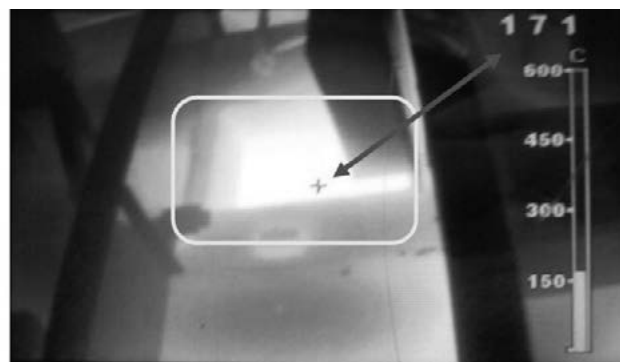
Kamerę użyto do pomiaru temperatury wewnątrz pieca hartowniczego, w którym wybuchł pożar. Temperatura wewnątrz pieca hartowniczego wynosiła 171°C (ryc. 2). Była to ważna informacja dla strażaków.

Ryc. 2. Kontrola pieca hartowniczego
Fig. 2. Inspection of the hardening furnace

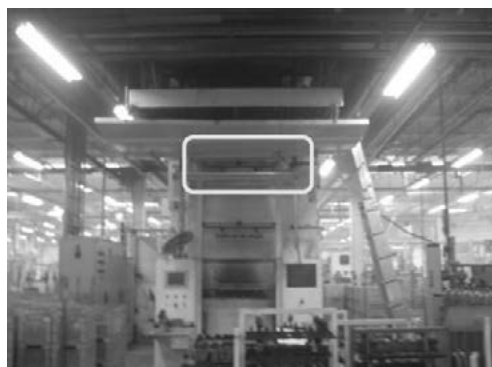
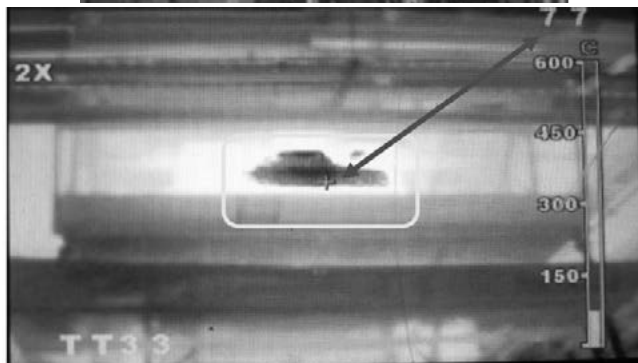
Następnie przy użyciu kamery termowizyjnej przeprowadzono kontrolę kanałów kominowych (ryc. 3). Zmierzoną temperaturę zewnętrznej powierzchni kanału. Początkowo temperatura wynosiła 77°C. Po odczekaniu 5 minut ponownie wykonano pomiar. Ponieważ zaobserwowano spadek temperatury, podawanie środków gaśniczych nie było konieczne.

Ryc. 3. Kontrola kanału kominowego nad piecem hartowniczym. Obwódka zaznaczona miejsce pomiaru. Kolor fioletowy na termogramie obrazuje najwyższą temperaturę

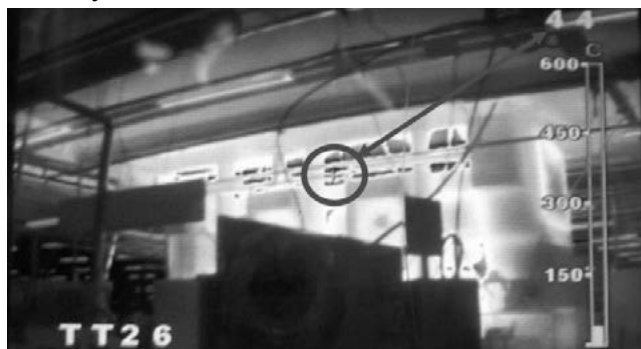
Kamerę termowizyjną zastosowano również do kontroli przewodów wentylacyjnych. W celu wykluczenia powstania pożaru wtórnego lub pożaru sąsiedniej części hali produkcyjnej przeprowadzono pomiary temperatury ciągów wentylacyjnych (ryc. 4). Pomiary wykazały, że temperatura nie przekracza 44°C, co uznano za bezpieczne pod względem pożarowym.

Ryc. 4. Kontrola temperatury przewodów wentylacyjnych. Kolor fioletowy na termogramie obrazuje najwyższą temperaturę. W punkcie pomiarowym temperatura wynosi 44°C

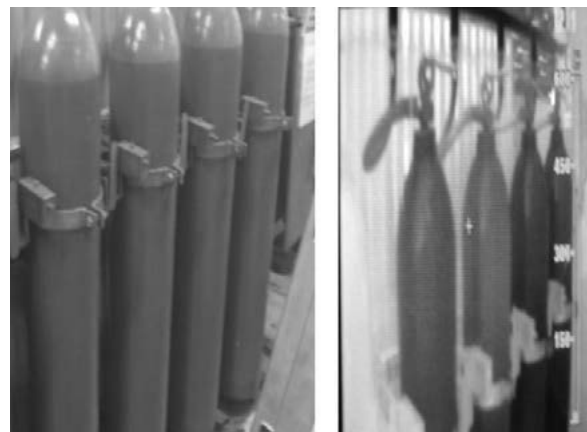
Dzięki użyciu kamery można było stwierdzić, które butle stałego urządzenia gaśniczego CO₂ zostały rozładowane. Na ryc. 5 przedstawiono fotografię i termogram baterii butli CO₂. Podczas rozładowania następuje oziębienie butli. Dwie zimniejsze butle zobrazowane na termogramie w ciemniejszym odcieniu zostały rozładowane.

Ryc. 5. Bateria butli stałego urządzenia gaśniczego CO₂. Butle o najciemniejszym odcieniu są najzimniejsze. Świadczy to o tym, że dwie butle po prawej stronie zostały rozładowane

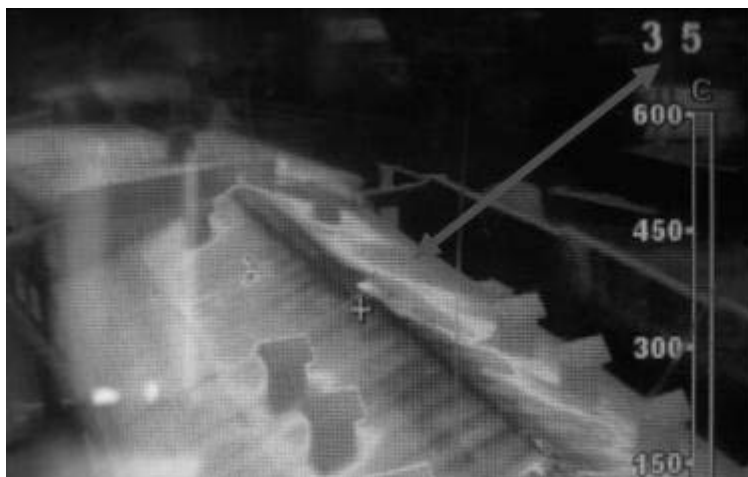
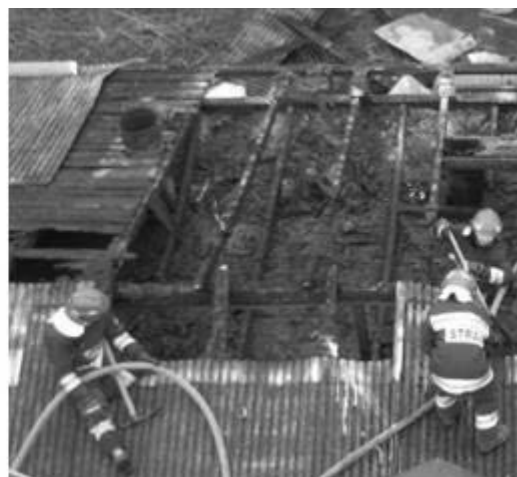
W działaniach brało udział 12 zastępów (37 ratowników). Po przybyciu na miejsce zdarzenia pożarem objęte było poddasze nad częścią produkcyjną zakładu. Przeprowadzono ewakuację pracowników oraz wartościowego mienia, podano 4 prądy w natarciu oraz dwa w obronie na sąsiednie pomieszczenia. Po sprawieniu drabiny mechanicznej przeprowadzono z niej ogląd dachu kamerą termowizyjną w celu lokalizacji źródła pożaru (ryc. 6).

Ryc. 6. Dach hali produkcyjnej. Kolor fioletowy na termogramie obrazuje najwyższą temperaturę. W punkcie pomiarowym temperatura wynosi 35°C

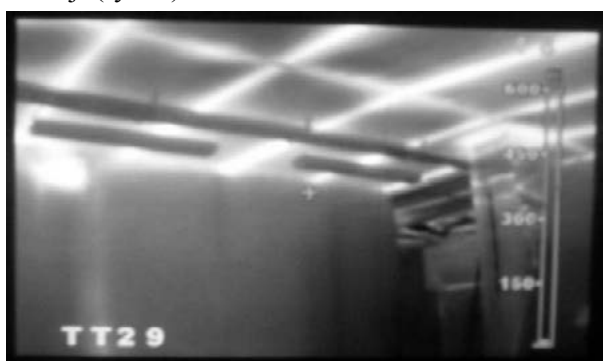
wymi z łatwopalnym wykończeniem. Sufit hali produkcyjnej wykonany był z płyt gipsowych podwieszonych na metalowej konstrukcji. Strop nie uległ zawalaniu, lecz był znacznie przegrzany. Na termogramie bardzo wyraźnie widoczne są elementy konstrukcji (ryc. 7).

Ryc. 7. Termogram sufitu podwieszanego. Jasny odcień obrazuje podwyższoną temperaturę

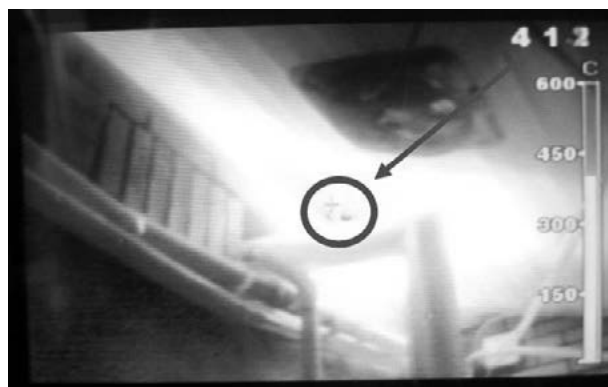
We wstępnym rozpoznaniu pomieszczenie z kotłem centralnego ogrzewania nie zostało zakwalifikowane jako objęte pożarem. Nie znaleziono tam wówczas źródła pożaru. Dopiero po obserwacji z użyciem kamery termowizyjnej zauważono przegrzane miejsce nad przewodem kominowym kotła, w którym temperatura miała wartość 412°C (ryc. 8). Doprowadziło to do wykrycia pożaru kanału kominowego oraz pożaru w części podsufitowej pomieszczenia.

Ryc. 8. Termogram górnej powierzchni przewodu kominowego kotła. Jaśniejszy odcień obrazuje wyższą temperaturę
