Konrad Podawca^{a)*}, Marek Przywózki^{b)}

Analysis of Temperature Increase in Fire-Exposed Internal Vertical Partitions with Glazing

ABSTRACT

Aim: The aim of the test, performed in accordance with PN-EN 1364-1, was to measure the ability of the designed non-load-bearing glass wall element to stop the spread of fire. A comparative analysis was also conducted to show the differences between various glass partition wall solutions in terms of their fire insulation parameters which should be ensured during fire exposure.

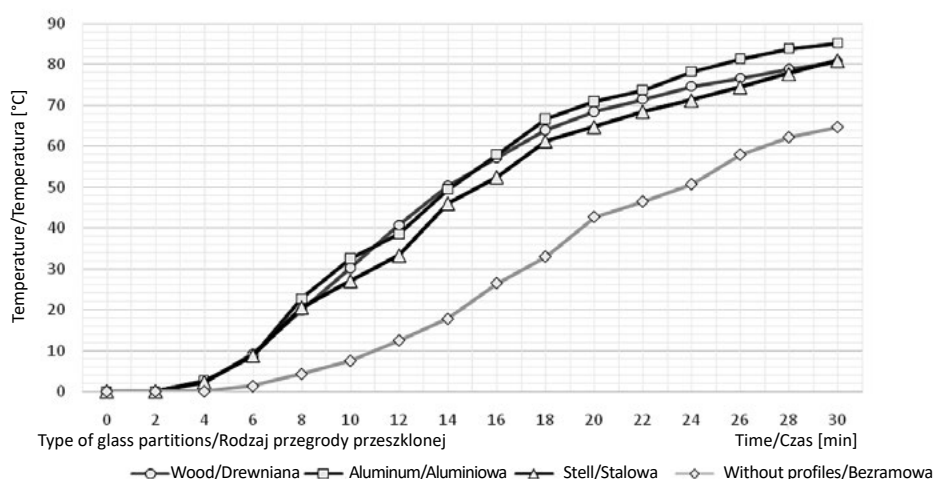
Figure 3. Average temperature increase on the glass surface of the analysed glass partitions

surfaces of all tested partitions (Figure 3). Constructions with wooden, aluminium and steel profiles exhibited similar temperature distributions over time, with tolerance in the range of $\pm 8^\circ\text{C}$. The discrepancies in readings could stem from many factors associated with conducting tests using furnaces with similar, although not identical, performance, available in various laboratories. The maximum temperature increase recorded did not exceed 85°C . The measurements taken from thermocouples on the partition surface in the frameless solution differed from other measurements. This discrepancy was due to the glass partition featuring glass with an increased thickness of 30 mm, which started to respond to rising temperature about 2 minutes later than the 20-mm thick glazings. At the initial stage of the testing process, this difference grew and reached a maximum of 30°C about 15 minutes into the test, decreasing by several degrees over test time. A comparative analysis can show the extent to which temperature increase on the non-heated surface can be reduced by applying glass with twice the thickness.

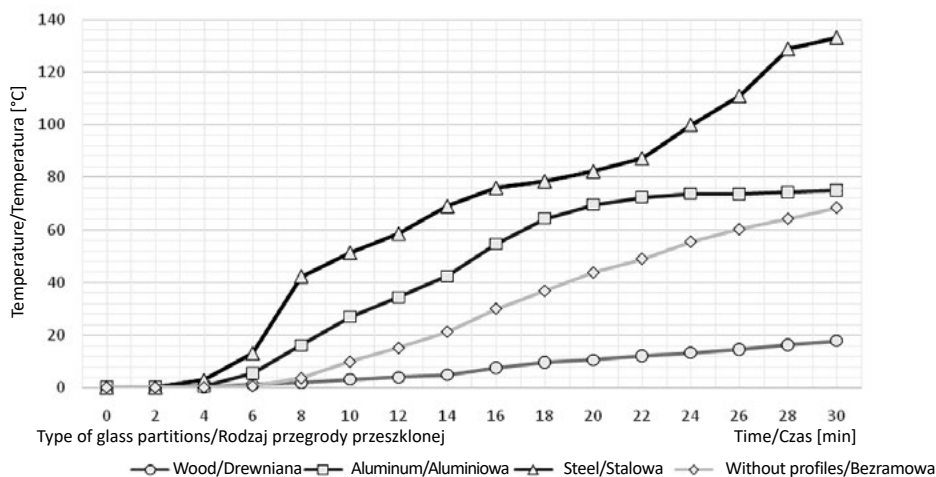
Figure 4. Average temperature increase on the internal profiles of the analysed glass partitions
Rycina 4. Średni przyrost temperatury na profilach wewnętrznych analizowanych przegród przeszklonych

The other set of data under analysis was collected from surfaces of the profiles in the central section of the partition, serving as joints between neighbouring glass panels (Figure 4). The results varied significantly, as each of the constructions was built from materials having different thermal insulation properties. The largest temperature increase was found on steel profiles. They exhibited higher values compared to other constructions due to the use of 60-mm thick profiles, i.e. the thinnest of all profiles used. With the heated surface of the partition being closer to flames from the test-chamber burners, the temperature of metal increased easier and faster in the first minutes of the test than in other constructions. The largest value recorded was 135°C . Temperature increases for the partition made of aluminium profiles were more moderate compared to the steel construction.

The profiles exhibited a slower rate of heating and heat transfer to the unexposed side across the test. Temperature increases were on the decline over time, and from about minute 20 to the end of the process, the temperature ranged from 70 to 75°C. The triple-enclosure design of the profiles with cooling inserts put inside the central section provided the construction with good protection against heat transfer to the unexposed side. The external empty spaces of the profiles served as an additional buffer, substantially reducing heat transfer. We obtained satisfactory results for the frameless glass solution. In this case the thermocouples were located at a distance of about 20 mm from the gaps at the interface of neighbouring glass panels. The average temperature increase from minute 6 grew moderately and almost linearly until the end of the test. This was due to the uniform composition of glass on its entire surface and its effective thermal insulation. Maximum temperatures did not exceed 70°C. The lowest parameters were recorded for the construction made of wooden battens. Despite being only 68-mm thick, these elements had a very low thermal conductivity coefficient, considerably reducing heat transfer to the unexposed side. Temperature increase was recorded from about minute 6, growing slowly to reach a maximum of 19°C 30 minutes into the test at designated profile points without joints.
